## **Potenzialabschätzung Artenschutz**

### **mit Gebäudeprüfung**

Bebauungsplan „Südlich der neuen Ortsdurchfahrt“, 2. Änderung  
(Flurstücke 162/1 und 169)

Friolzheim

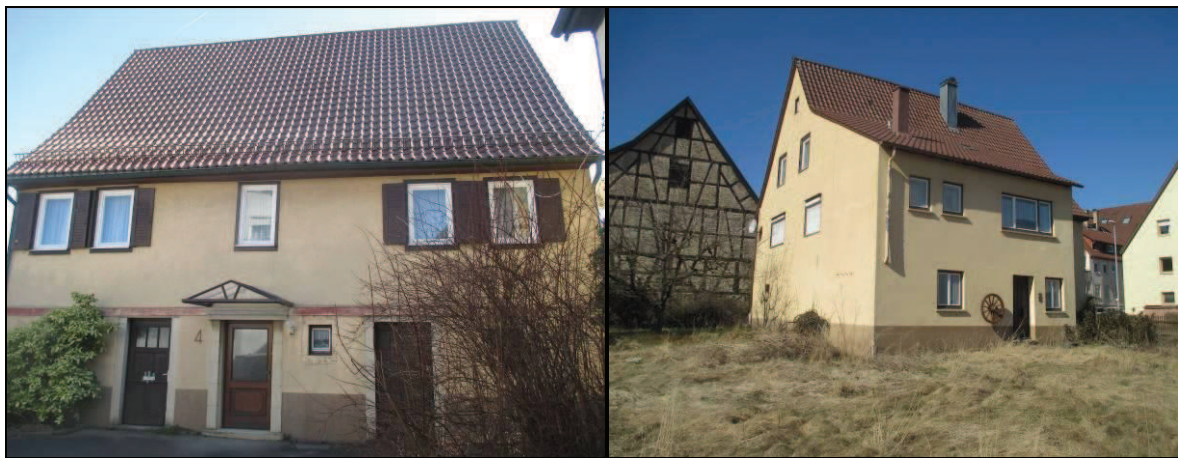
Das Wohngebäude ist ein verputztes Fachwerkgebäude mit Ziegeldach, das Erdgeschoss ist aus Natursteingemäuer. Teilweise sind neuere, vermutlich rein gemauerte Anbauten vorhanden. Das Gebäude wird seit ca. 2 Jahren nicht mehr bewohnt. Es ist ein Gewölbekeller vorhanden, der über ein vergittertes kleines Fenster auf der Südseite verfügt. Im Gewölbekeller wurden keine Spuren von Fledermäusen oder sonstigen geschützten Arten gefunden, das Gewölbegemäuer ist ohne tiefe Spalten oder sonstige nicht einsehbare Strukturen.

**Abbildung 2** Wohnhaus. Ansicht von Westen (links), von Osten (rechts).

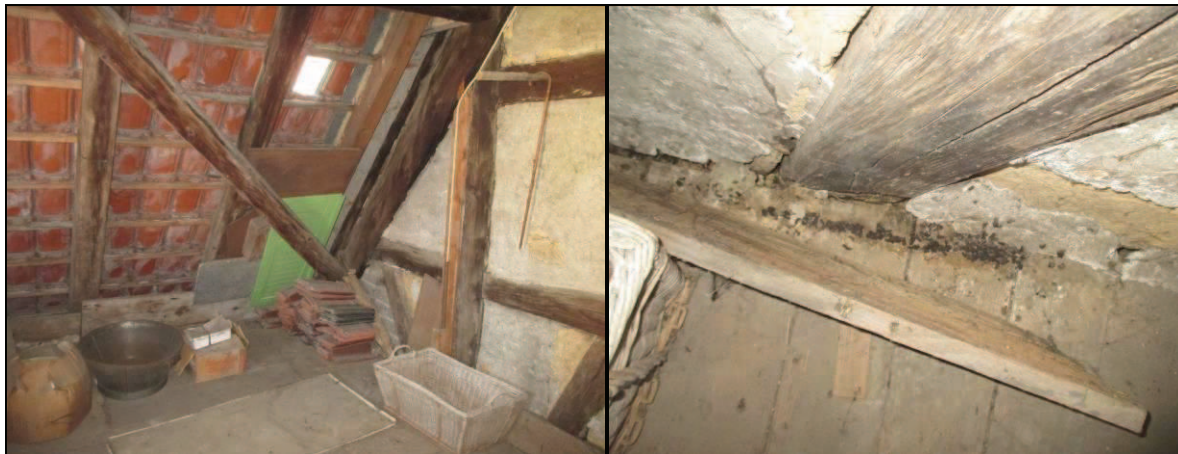
Im 1. Obergeschoss befinden sich Wohnräume, im 2. Obergeschoss teils Lager- teils ebenfalls Wohnräume. Das Gebäude weist hier diverse Schäden auf. Im Bereich von Zwischendecken sowie am Boden entlang von Wänden wurden zahlreiche Kotspuren von Fledermäusen, aller Wahrscheinlichkeit nach überwiegend vom Großen Mausohr (*Myotis myotis*) aufgefunden. Über das Alter der Kotspuren lässt sich keine Aussage treffen, ganz frischer Kot wurde aber nicht gefunden. Spuren anderer geschützter Artengruppen wurden in dem Gebäude nicht gefunden. Auf der Außenseite des Gebäudes wurden ebenfalls keine Spuren geschützter Arten gefunden. Die Fensterläden auf der Westseite werden nicht als Quartier von Fledermäusen genutzt. Schwalbennester sind nicht vorhanden.

**Abbildung 3** Räume im Obergeschoss (links), Kotspuren Fledermäuse am Boden hinter einer angelehnten Holzplatte (rechts).

Im Wohngebäude wurden Kotspuren von Fledermäusen, überwiegend höchstwahrscheinlich vom Großen Mausohr (*Myotis myotis*) gefunden. Ob es sich um ein noch genutztes Quartier handelt, kann anhand einer Untersuchung über Batcorder oder mittels Detektorbegehungen ermittelt werden. Zeitraum April-September.

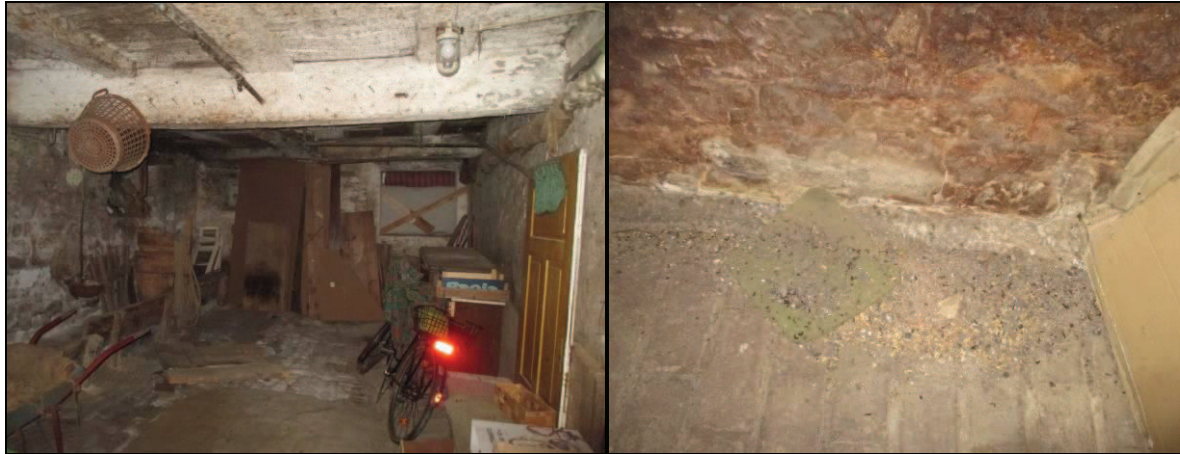
Im Erdgeschoss befinden sich verschiedene ehemalige Stallungen sowie Lagerräume. In den Stallungen wurden vereinzelt Kotspuren von Fledermäusen gefunden, insbesondere am Fuß der Rückwand.

**Abbildung 4** Ehemalige Stallungen im Erdgeschoss (links), Kotspuren Fledermäuse am Fuß der Rückwand (rechts).

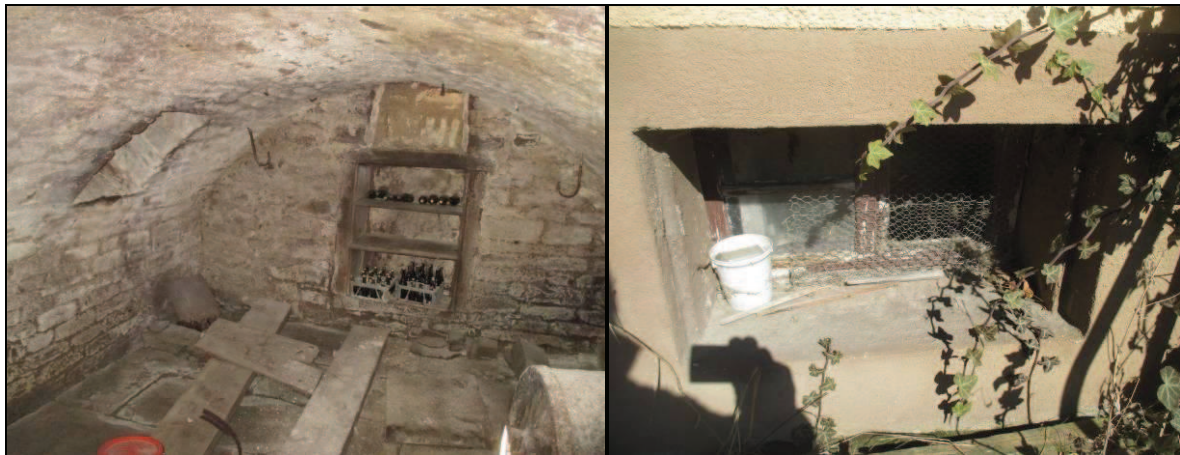
**Abbildung 5** Gewölbekeller (links) und Außenansicht des vergitterten Fensters zum Gewölbekeller (rechts).

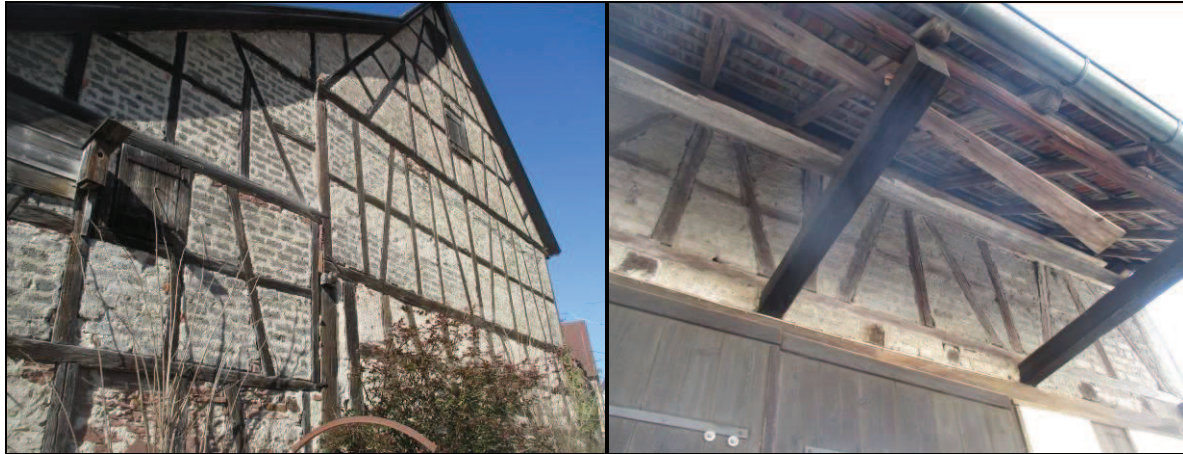
Das Scheunengebäude ist ein geräumiger Fachwerkbau mit Ziegeldach. Innen sind zahlreiche Möglichkeiten für Nischenbrüter vorhanden, es wurden aber keine eindeutig als Vogelnester identifizierbaren Strukturen gefunden, allerdings konnte das Gebäude auch nicht vollumfänglich eingesehen werden, da die oberen Böden nicht zu begehen waren. Spuren der Schleiereule wurden nicht gefunden, eine Nutzung als Fortpflanzungsstätte durch die Art kann ausgeschlossen werden. An der Außenfassade des Gebäudes sind ein Starenkasten sowie mehrere Einfluglöcher in Starengröße vorhanden. An der Nordfassade wächst ein Efeu. Quartiereignung für Fledermäuse besteht neben herkömmlichen Spaltenquartieren zwischen Holzbrettern etc. auch in der westlichen Außenwand, die aus Hohlblocksteinen gemauert ist. Spuren von Fledermäusen wurden in dem Gebäude nicht aufgefunden.

**Abbildung 6** Scheunengebäude, Ostfassade (links), überstehendes Dach auf der Nordseite (rechts).

Als zeitlich vorgezogener Ersatz für die abzubrechenden Gebäude sind insgesamt 6 Nischenbrüterkästen sowie 4 Starenhöhlen an Gebäuden in der Umgebung anzubringen. Steht nur das Plangebiet selbst zur Verfügung, so ist als temporärer Ersatz während der Bauzeit auch die Installation an einer Holzwand oder ähnlichem möglich, dauerhaft sind die Nisthilfen dann an den neuen Gebäuden im Plangebiet anzubringen.

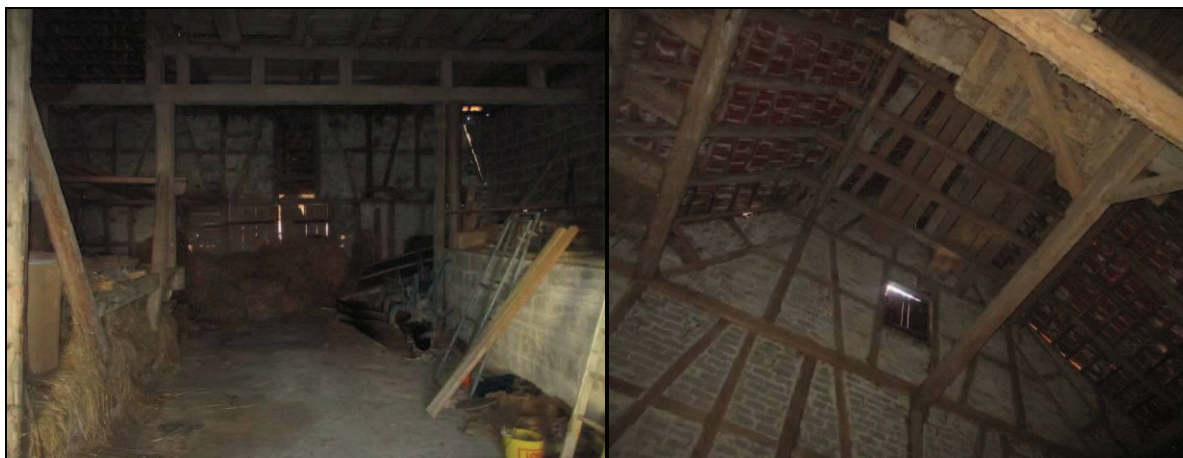
**Abbildung 7** Scheunengebäude, Innenansichten.

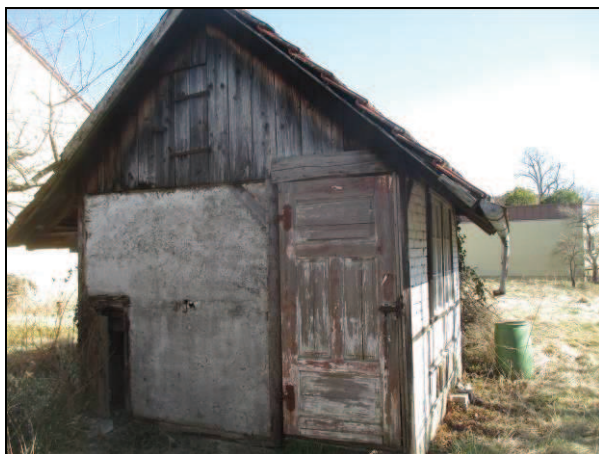
Der ehemalige Hühnerstall ist eine kleine Fachwerkhütte mit Ziegeldach. Spuren geschützter Arten wurden nicht gefunden, es bestehen aber Möglichkeiten für Nischenbrüter. Auch Spaltenquartiere für Fledermäuse können nicht ausgeschlossen werden.

**Abbildung 8** Ehemaliger Hühnerstall.

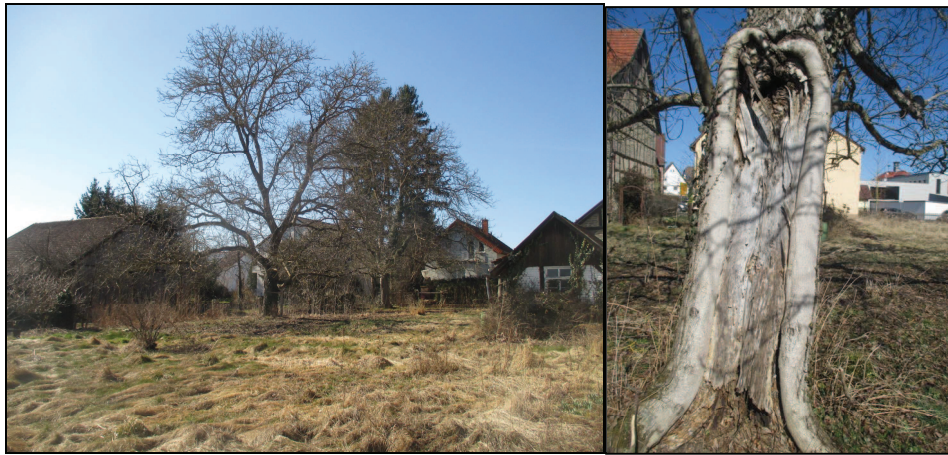
**Abbildung 9** Walnussbäume im Südwesten des Grundstücks. Der östliche Baum verfügt über eine große Stammwunde mit Baumhöhle (rechts).
